Réservoirs d'eau en horticulture Un risque méconnu !

- Avantages et inconvénients des cuves en tôle pour le stockage de l'eau
- Scénarios à risque
- Checklist : Stabilité statique

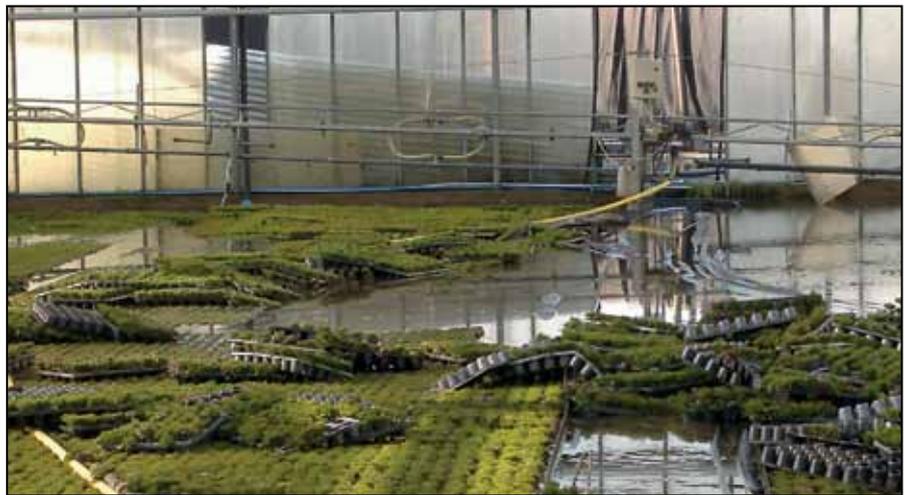
Photographie n° 1 : Dommages aux cultures sous serre après l'éclatement du réservoir d'eau situé derrière la paroi de la serre.

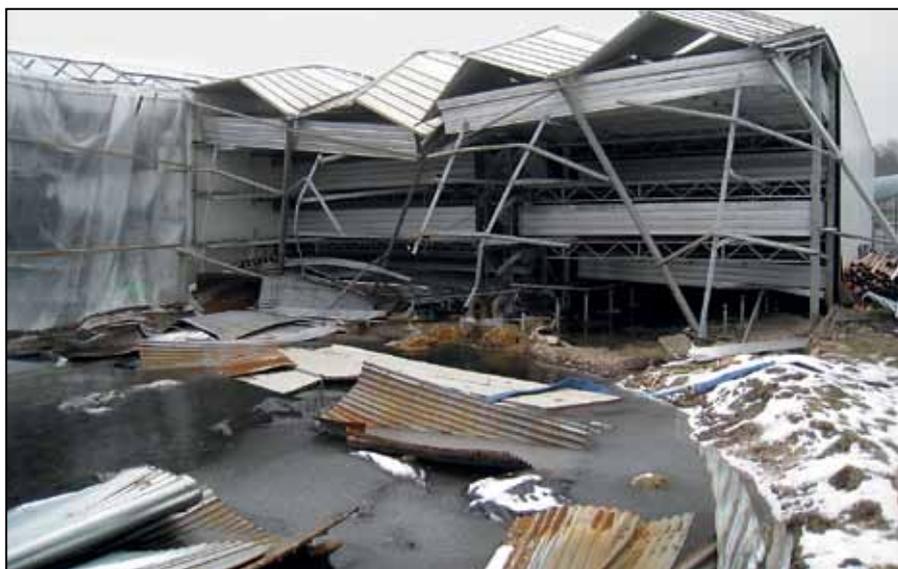
Photographie n° 2 : La vague générée par la rupture du réservoir a gravement endommagé la construction de serre Venlo.

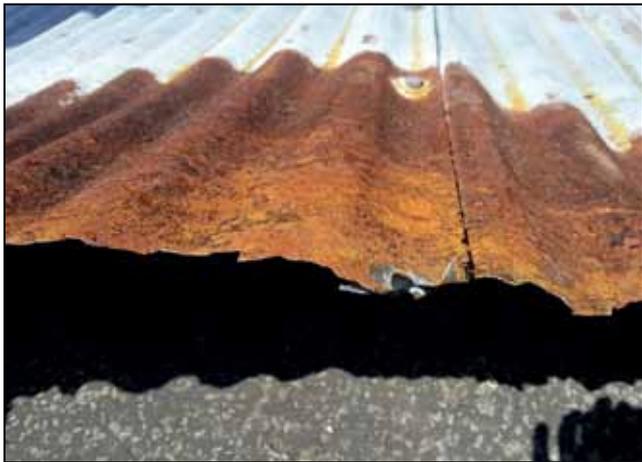
Photographie n° 3 : Rouille importante à l'intérieur des tôles ondulées déchirées

ou les tuyaux, l'eau s'accumule ainsi autour du réservoir. L'humidité permanente peut entraîner l'apparition de rouille sur la face interne des tôles du réservoir. Les épaisseurs de paroi diminuent et le réservoir se déchire, au pire, comme une fermeture à glissière. Mais la paroi extérieure aussi peut rouiller et s'affaiblir avec le temps en raison des conditions météorologiques ou de l'eau de condensation.

Aussi bien pour l'extérieur que pour l'intérieur : si la corrosion n'est pas seulement superficielle, le réservoir doit être vidé et les tôles touchées doivent être remplacées.

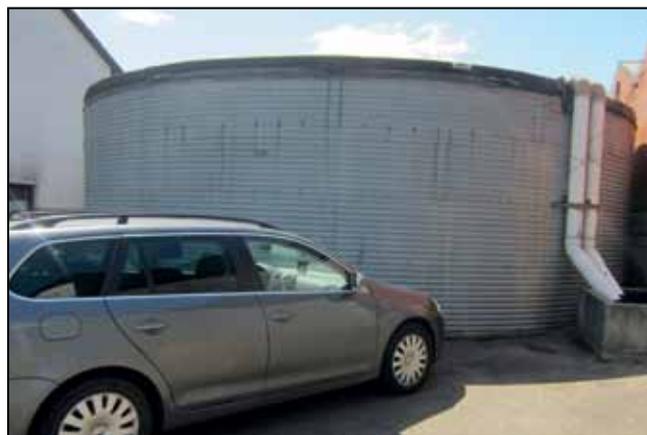
Dans le pire des cas, un léger impact d'un véhicule peut suffire pour faire basculer le réservoir ou endommager l'anneau inférieur de sorte que la stabilité n'est plus garantie. S'ils se trouvent dans les parties très fréquentées de l'entreprise, les réservoirs d'eau doivent être situés derrière une protection appropriée contre les impacts. Des glissières de sécurité, des bornes en béton ou des barrières peuvent par exemple être utilisées pour cela.

Photographie n° 5 : Sans protection contre les collisions, un incident peut vite survenir dans cette situation.
